Wie Hamburg wieder eine Straßenbahn bekam

Museale Restaurierung für einen privaten Auftraggeber

Restoration of a Hamburg tram

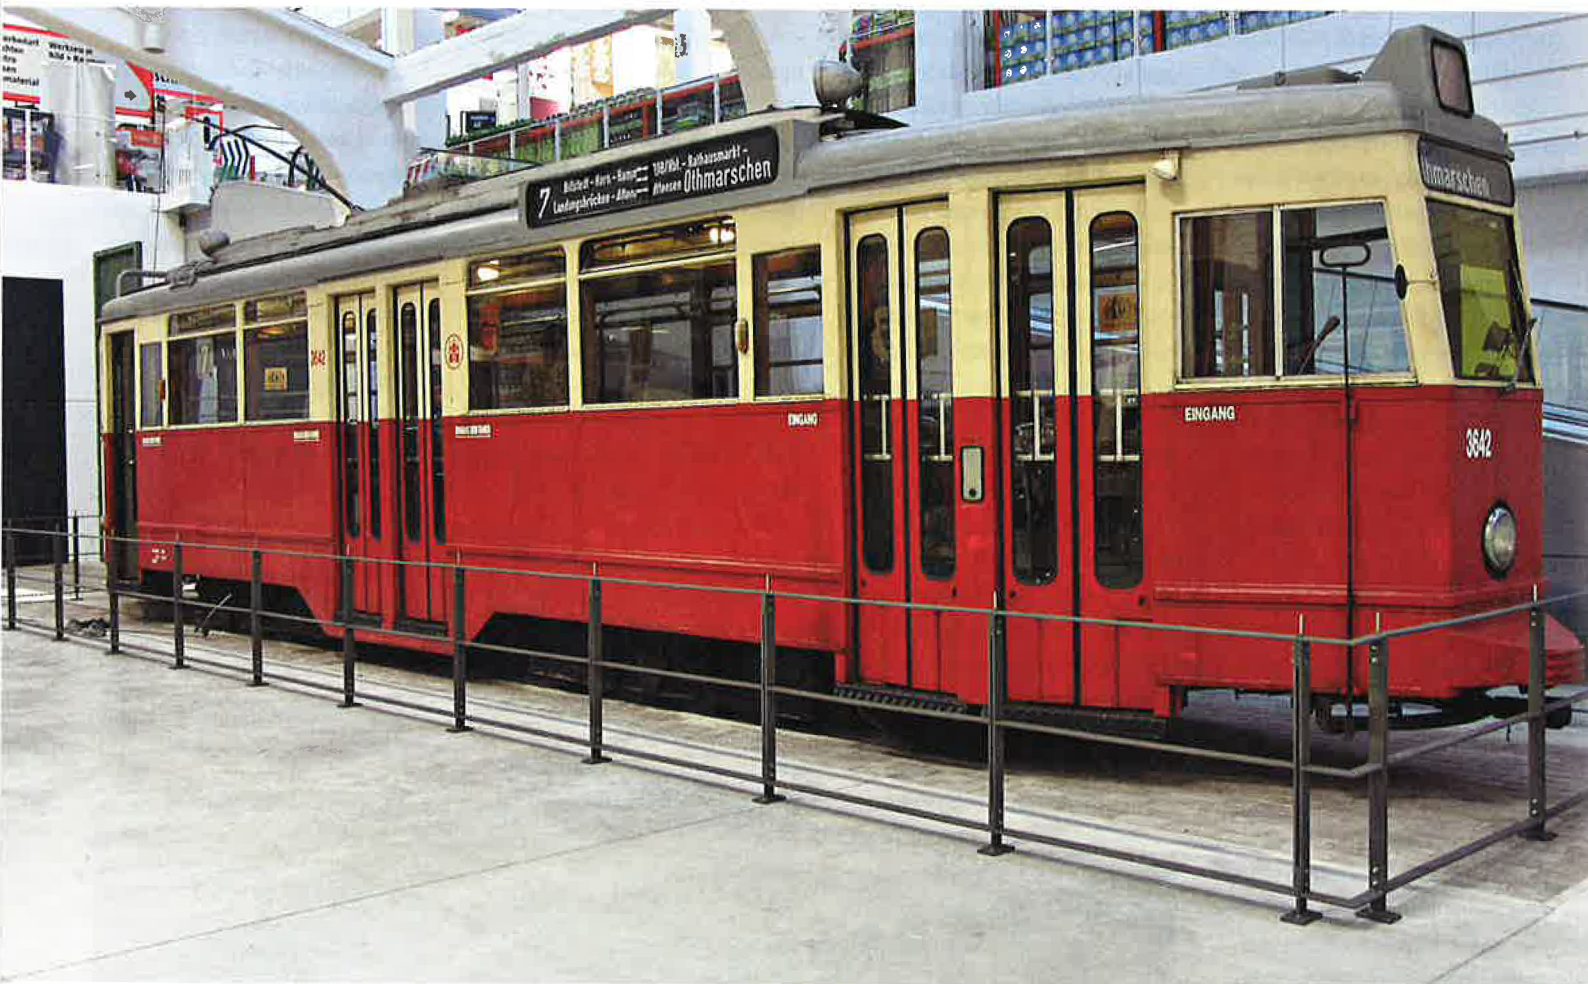
1

Die alte Hamburger Straßenbahn nach der Restaurierung

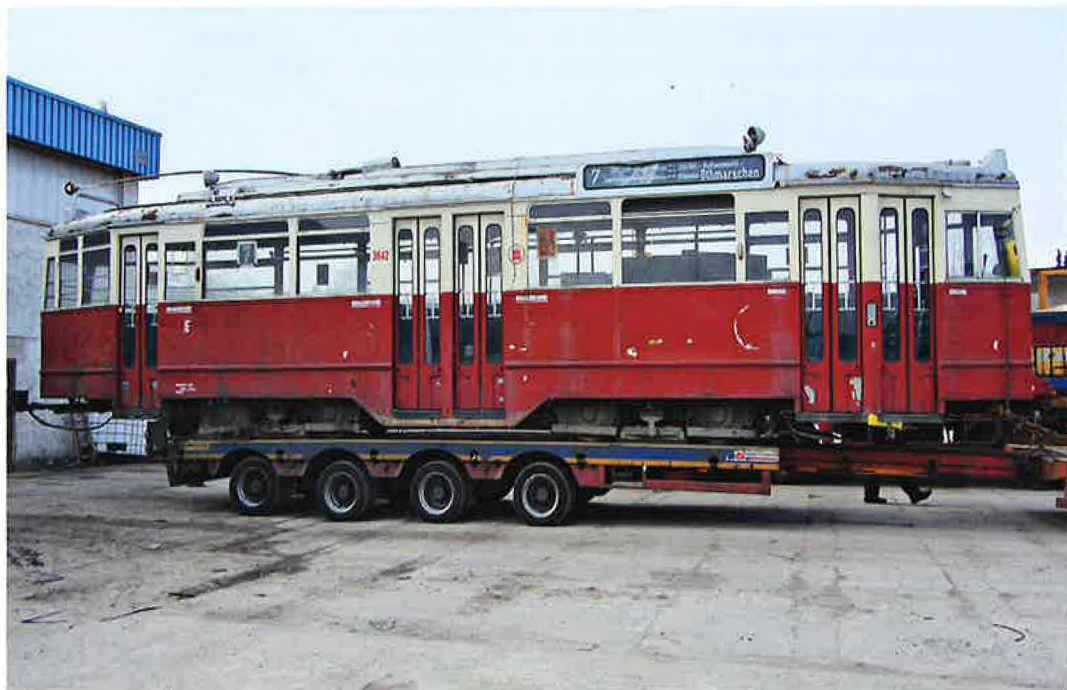
2 Die Straßenbahn im Vorzustand auf ihrem Weg auf die Baustelle der neuen Baumarktfiliale

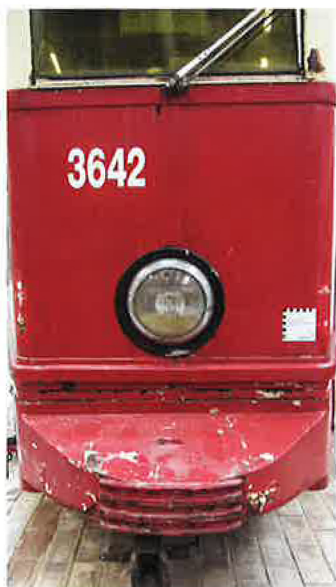
3 Vorzustand der Front

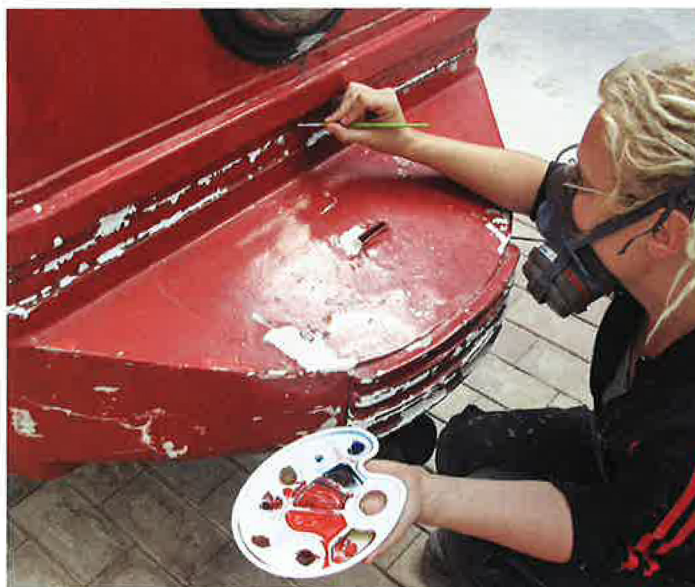
4 Kittung und Retusche

Team eingespielt und die Zuständigkeiten eindeutig sichtbar und verteilt. Zunächst galt es, alle korrodierten Flächen auf der Außenhaut zu ermitteln. Um später einen dauerhaften Korrosionsschutz aufbauen zu können, musste loser Rost mechanisch reduziert werden. Die so vorbereiteten Stellen wurden mit einer zinkphosphathaltigen Beschichtung auf Epoxydharzbasis grundiert. Die Höhendifferenz zwischen den grundierten Stellen und der Altbeschichtung wurde mit Kitt ausgeglichen. Diesen setzten die Technikrestauratoren aus Champagnerkreide und dem Kunstharz Paraloid B72, gelöst in Ethylacetat, selbst an. Als Grundlage für die abschließende Retusche wurden die von der Hochbahn AG genutzten Farbtöne RAL 3000 Feuerrot und RAL 1001 Beige verwendet (Abb. 3, 4, 5). Durch die Zugabe von Pigmenten gelang die Einpassung der Retusche in die umgebenden Flächen. Auch hier kamen witterungsbeständige Farbsysteme auf Epoxydharzbasis zum

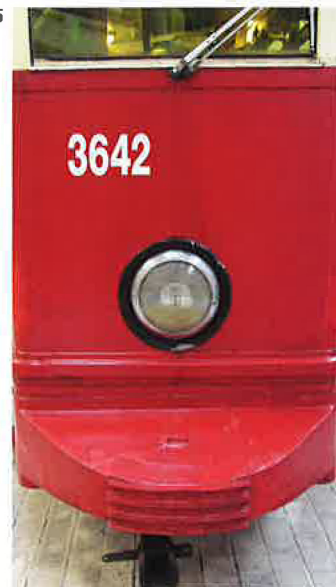
5 Nachzustand der Front

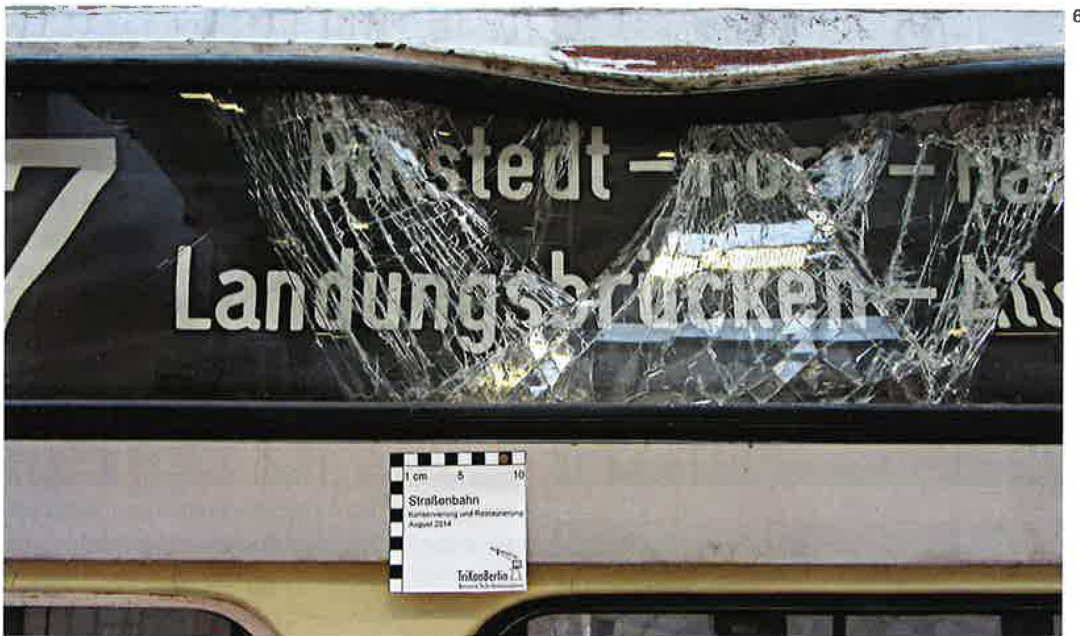
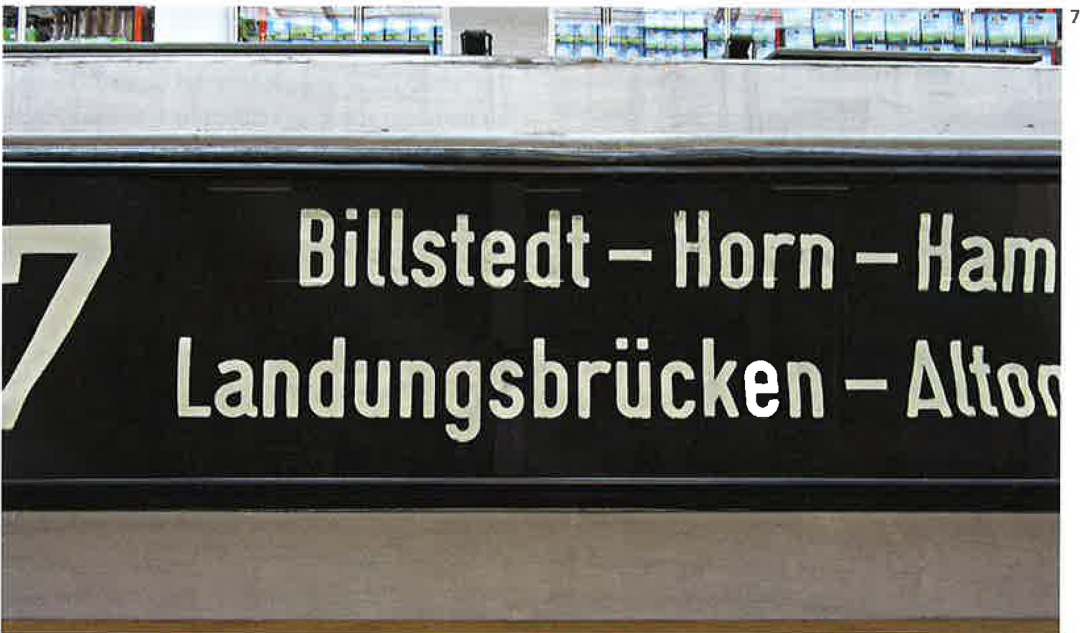
6/7 Der Fahrzielanzeiger im Vor- und Nachzustand

und mit einem Acrykleber fixiert. Fehlende und stark abgebaute Teile des Holzstegs, der für die Begehung des Dachs angelegt worden war, ersetzte man durch Repliken. Um das eingedrückte Gehäuse des Fahrzielanzeigers rückformen zu können, musste zunächst die zerstörte Scheibe entnommen werden (Abb. 6). Mithilfe einer Seifenlösung ließ sich der Keder aus der Gummidichtung unbeschadet entfernen. Die Scheibe konnte dann mit samt der Dichtung nach innen gedrückt und herausgenommen werden. Das Blech formten die Restauratoren mit Hartholz und Schraubzwingen zurück. Die Holzlagen wurden dabei so angebracht, dass eine leichte Überstreckung des Stahlblechs möglich war. Nach dem Rückfedern lag das Blech so in der Fläche, dass die Verformung nicht mehr auffiel. Letzte Beulen und Dellen konnten mit Gummihämmern und gerundeten Hartholzstückchen verschiedener Größe in Form gebracht werden. Die klassischen Metalltreibwerkzeuge verwendete TriKonBerlin nicht, um die Beschichtung zu schonen. Das zerstörte Kunststoffband, das die Endhaltestellen der Bahn anzeigte, schloss man von der Rückseite mit Japanpapier und Acrykleber. Von der Ansichtseite wurden die Buchstaben und der schwarze Hintergrund retuschiert. Die neue Scheibe aus Verbund-Sicherheitsglas ließ sich ohne Schwierigkeiten mit der ursprünglichen Dichtung wieder einsetzen (Abb. 7).

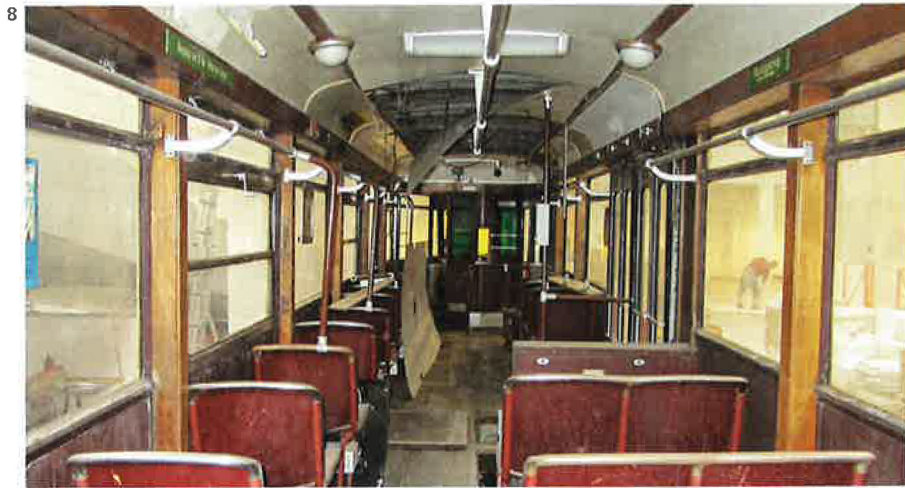
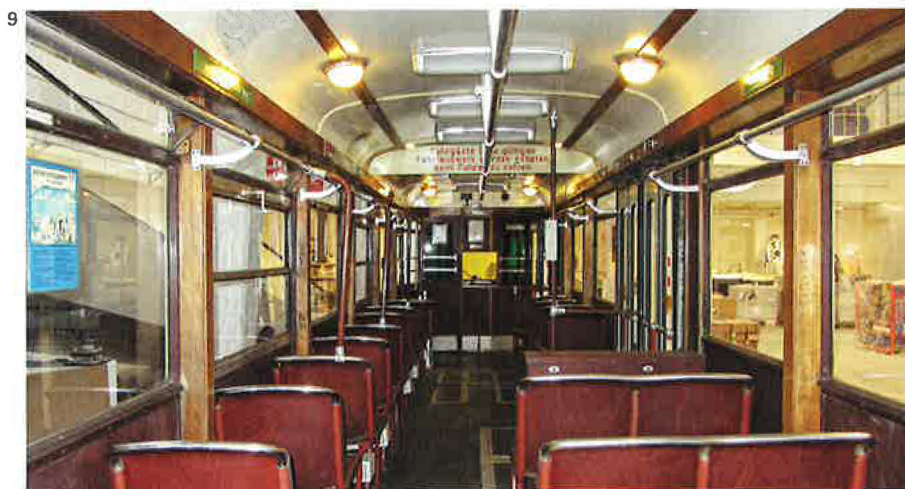
0/9
Der Innenraum im Vor- und Nachzustand

Um dem Fahrzeug eine angenehme Ausstrahlung zu verleihen, wünschte sich die Bauhaus AG eine funktionsfähige Innenbeleuchtung. Zu den runden Lampen an der Decke des Fahrgastraums wurde ein neuer Kabelstrang parallel zum Bestehenden gelegt. Die Lampen stattete man mit je einem 9-Volt-Energiesparbirnchen aus. Den Fahrstand bestückten die Restauratoren entsprechend der historischen Vorlage mit einer gelben Glühbirne. Der Kabelbaum wurde hinter der Verkleidung durch bestehende Öffnungen im Unterboden nach außen geführt. Dort stellte man die Verbindung mit der Haustechnik her. Anschließend montierte das Team wieder den Himmel, alle Zierleisten und die Lampenschirme (Abb. 9).
